豊田市 郷土資料館だより

No.108

拳母城の面影

かわ はらの みや あち わ じん じゃ 川原宮謁磐神社

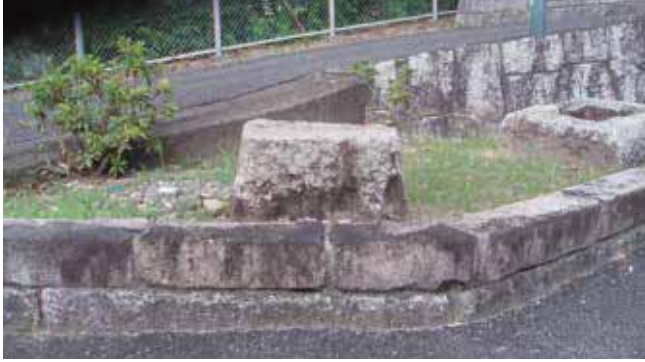
写真1 美術館駐車場の石材

豊田市美術館敷地内の童子苑西側にある、美術館駐車場の入口付近に、歯形のような痕が残る石材が置かれています（写真1）。

石材は花こう岩で、地上に出ている部分の大きさは、縦約40cm×横約50cm×高さ約35cmです。よく見ると、他の石材には見られない、歯形のような痕が、側面の南西面に二つと南東面に一つ残されています。

実はこの石材、美術館が建設される前に行われた、七州城跡の発掘調査で出土したものです。石材は石垣の根石（石垣の一番下に置かれた石）で、3石が残っていました。石垣石材については、廃城に際して売り払われたという記録が残されており、なぜ3石だけ残されていたかは不明です。

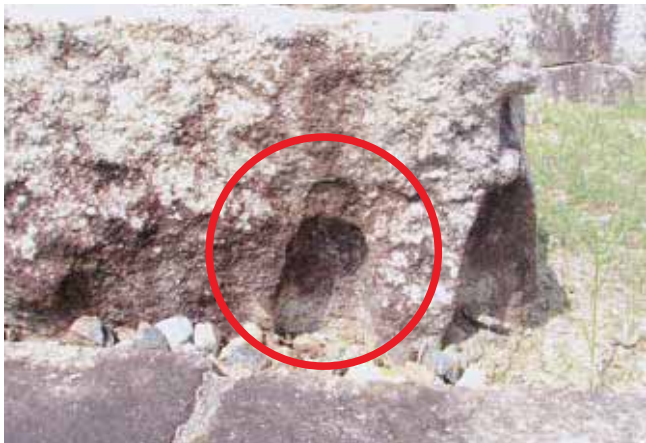
写真2 南西面の大きな矢穴

石材に残された歯形のような痕は、「矢穴」と呼ばれる、石材を割る際に掘られ、クサビを差し込んだ穴の痕です。この石材に残された矢穴の大きさは、南西面のものが幅約10cm×深さ約13cm（写真2）で、南東面のものが幅約6cm×深さ約6cm（写真3）です。1石に対して2種類の大きさの矢穴が混在しています。

また、割られた順番としては、先に大きな矢穴を使って割った後に、小さな矢穴を使って石を割っています。

美術館駐車場の石材に残された矢穴の内、小さいものは幅約6cmであり、天明5年（1785）に一応の完成を見た七州城の石垣を築く際のものの可能性が考えられます。

もう一つの、幅約10cmの大きな矢穴は安土桃山時代から江戸時代初頭に掘られた可能性が高いため、七州城で再利用されたことが想定されます。では、この石材はもともとどこで使われていたのでしょうか。考えられるのは桜城での利用です。矢穴の大きさからは、内藤氏段階ではなく、三宅氏や本多氏が整備をした際の可能性があります。こう考えると、桜城は最初に整備された三宅氏や本多氏の時期から石垣が整備されていたのかもしれない。

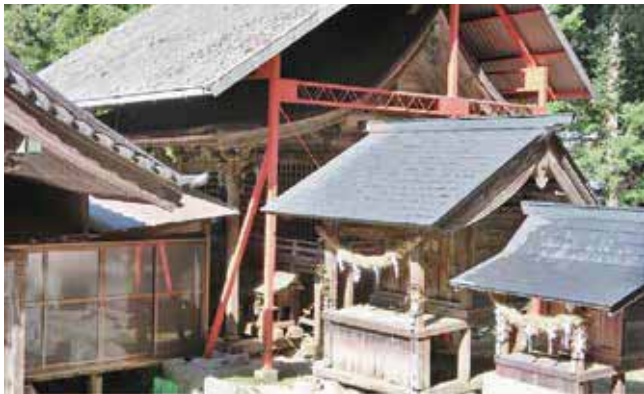
川原宮謁磐神社本殿（覆屋内）と八幡神社本殿（3棟の中央）近景

八幡神社本殿は、正面に階段が無く、供物などを置く棚を設けた一間社流見世棚造の本殿で、間口5尺、奥行3尺8寸の身舎の前に奥行3尺の庇が付されています。屋根は現在板葺（鉄板覆）ですが、当初は檜皮葺か柿葺であったと考えられます。

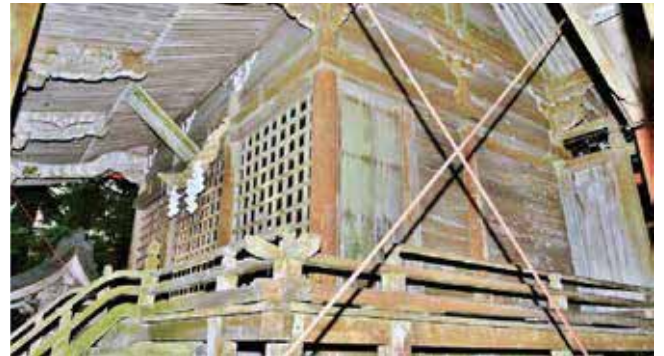
川原宮謁磐神社本殿

川原宮謁磐神社の本殿は、桁行3間（14尺6寸）、梁間2間（9尺4寸）の身舎の前方に三間庇を付した大型の三間社流造です。現在は鉄骨スレート葺の覆屋内に南を正面にして建ち、屋根はヒノキの樹皮を使用した檜皮葺です。

妻面は、虹梁（虹のように弧を描いた梁）を瓶子に似た形の束で支えています。柱上にあって、梁を支える肘木は、先端が鱗状の彫刻を施した独特の形状をしています。破風の部分には、蕪懸魚（蕪の形をかたどっ

た妻飾り）を吊っています。

本殿正面の庇と身舎との柱間には、繫海老虹梁（つなぎえびこうりょう）を架け、庇中央部には、手挟（たばさみ）が入っています。この手挟の形状・彫刻・彩色は独特で、足助八幡宮本殿（国指定重要文化財・室町時代中期）と類似しており、当地の大工棟梁がこれを做って復古的に建造したものと考えられます。

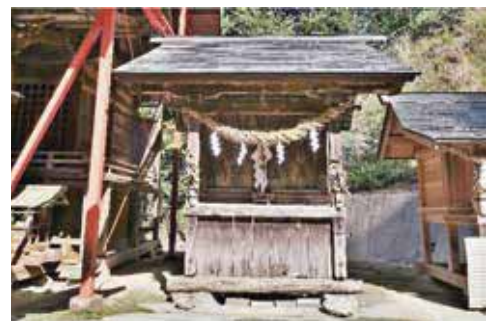
八幡神社本殿

このような見世棚造の社殿は一般的に規模が小さく簡素で、造替も容易なことから古い建造物として残り難いなか、この本殿は江戸時代中期の造立当初の形をよく残しています。

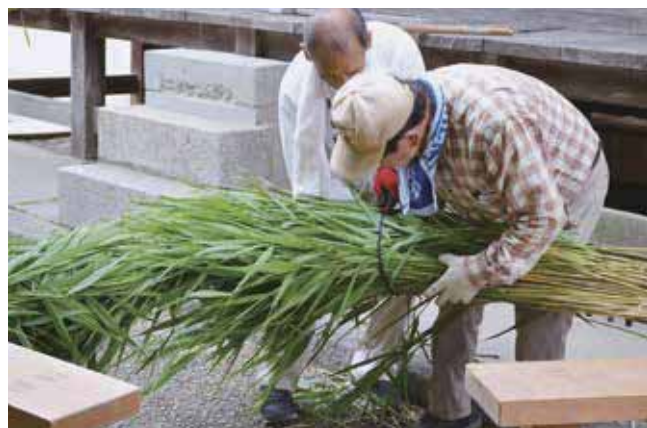
その間に、茅を括り付ける鉄の枠を用意します。直径2m程の枠に、きれいに整えた茅を巻き付けていきます。

茎の部分が葉の緑の部分で隠れるように、うまくずらしながら、茅の束を巻き付け、輪にしています。

全体に茅を巻き付けたら、両脇に切った竹をくくり、輪の上部に紙垂を付ければ完成です。
